**Анализ изнашивания пластин уточного тормоза различными
нитевидными продуктами при работе на станке СТБ.**

В статье приводится анализ изнашивания пластин уточного тормоза станка СТБ в условиях производства, при переработке на станках очеса льняного и льняных нитей. Приводится новая классификация износа пластин уточного тормоза по количеству канавок износа и их расположению.

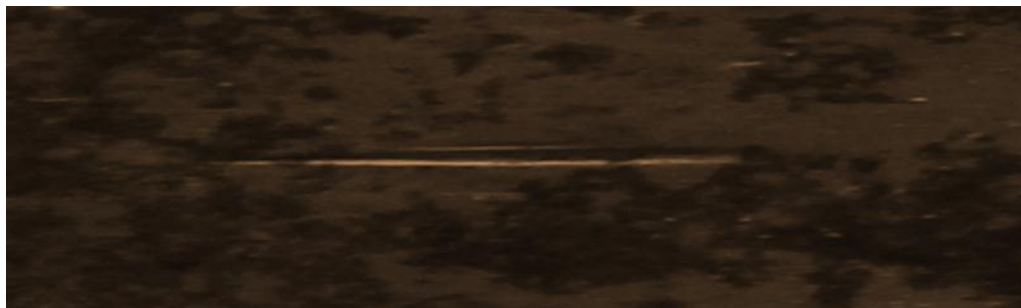
Рис. 1.

Вид поверхности пластины уточного тормоза со следами абразивного износа скользящей нитью очеса льняного.

Как видно из данных таблицы 2, величина износа пластины уточного тормоза нитью льняной составляет в среднем 0,002 мм. Величина изнашивания пластины уточного тормоза очесом льняным больше, по-видимому, из-за большей неровноты перерабатываемого нитевидного продукта.

Результаты анализа изношенных пластин показали, что при работе с очесом льняным [5] износ пластины уточного тормоза происходит

преимущественно в виде одной канавки, при работе с нитью льняной [4] износ происходит преимущественно в виде двух канавок, соответственно рис. 1 и рис. 2.

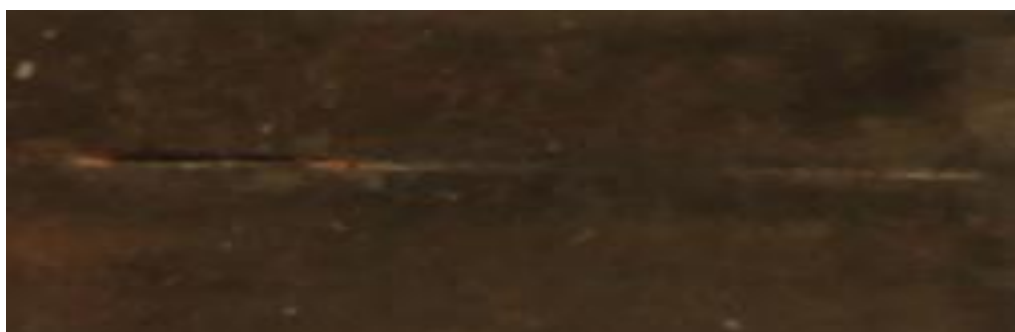
Рис. 2.

Вид поверхности пластины уточного тормоза со следами абразивного износа скользящей льняной нитью.

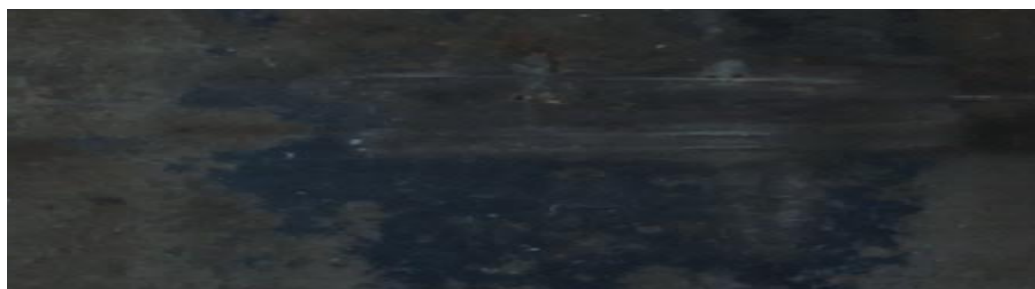
Рис. 4.

Канавки износа расположены совместно.

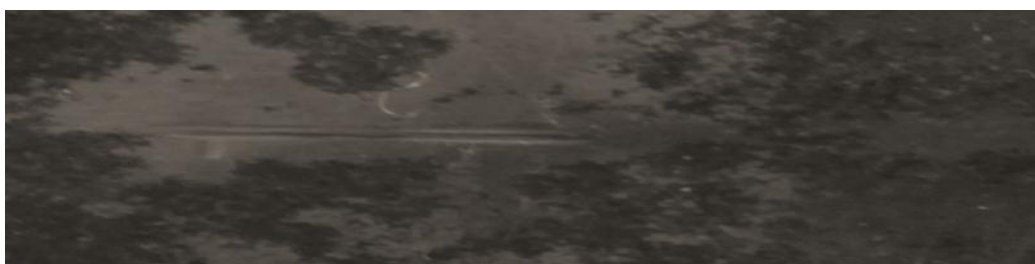
Рис. 5.

Канавки износа расположены параллельно.

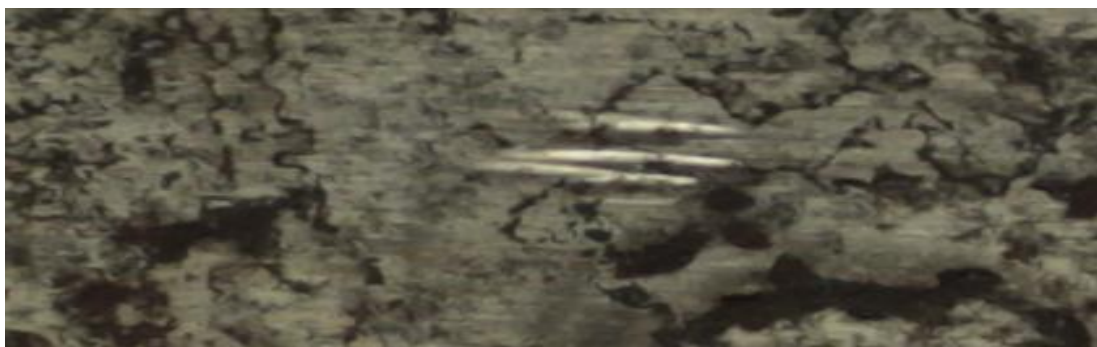
Рис. 7.

Четыре канавки износа расположены параллельно.

Необходимо отметить, что встречались пластины и с числом канавок более двух. Причины возникновения трех и более канавок будут рассмотрены в дальнейших публикациях.

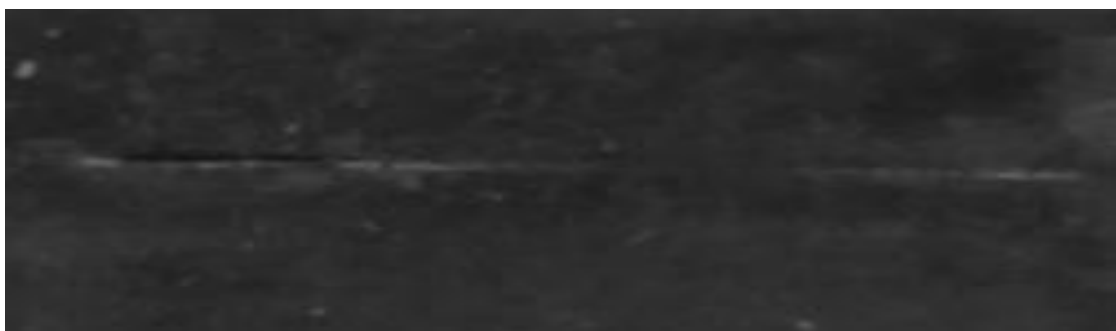
Рис. 8.

Две канавки расположены последовательно.
